**Dottorato di Ricerca Interateneo in
Ingegneria Civile–Ambientale e Architettura**

**STUDIO DEI VERSANTI ROCCIOSI INSTABILI:
ANALISI DI STABILITÀ, PROPAGAZIONE DEI VOLUMI
ROCCIOSI E SBARRAMENTO DEL FONDOVALLE**

Dottorando
Alberto Bolla

Anno Accademico 2018/2019

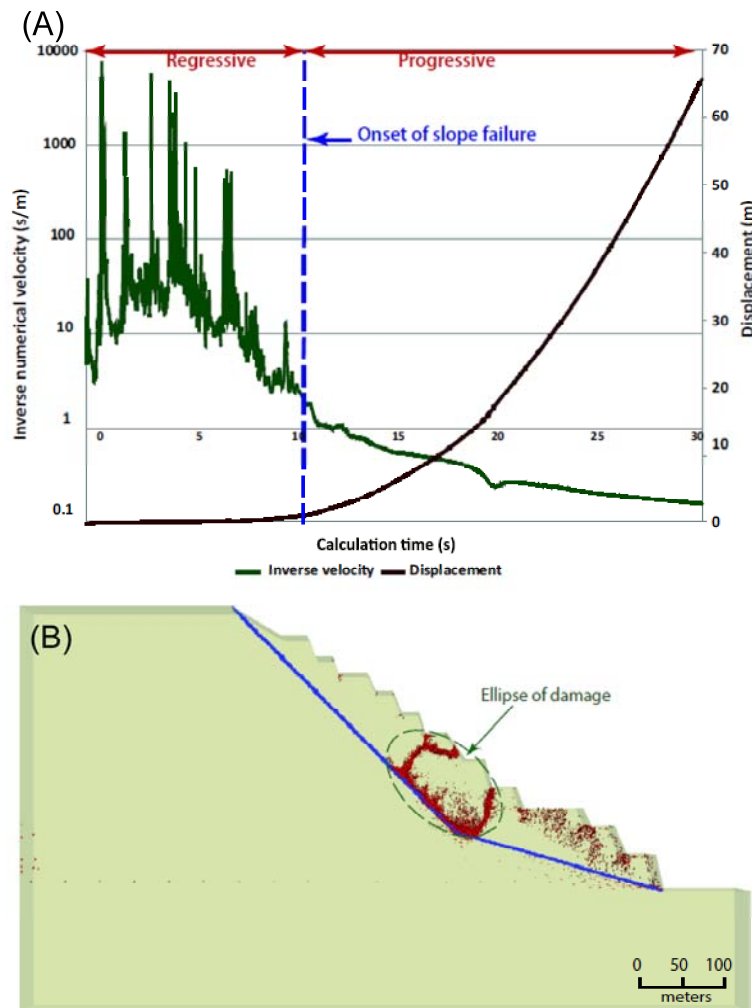
Fig. 2.10 (A) Individuazione dell’istante di rottura e (B) indicatori di danneggiamento interno dell’ammasso roccioso simulati al momento del collasso di un versante roccioso idealizzato caratterizzato da una superficie di rottura bi-lineare (codice di calcolo: Slope Model) (modificato da Havaej e Stead, 2014).

“intensità del danno” per quantificare il grado di fratturazione che coinvolge internamente i versanti rocciosi (Fig. 2.10).

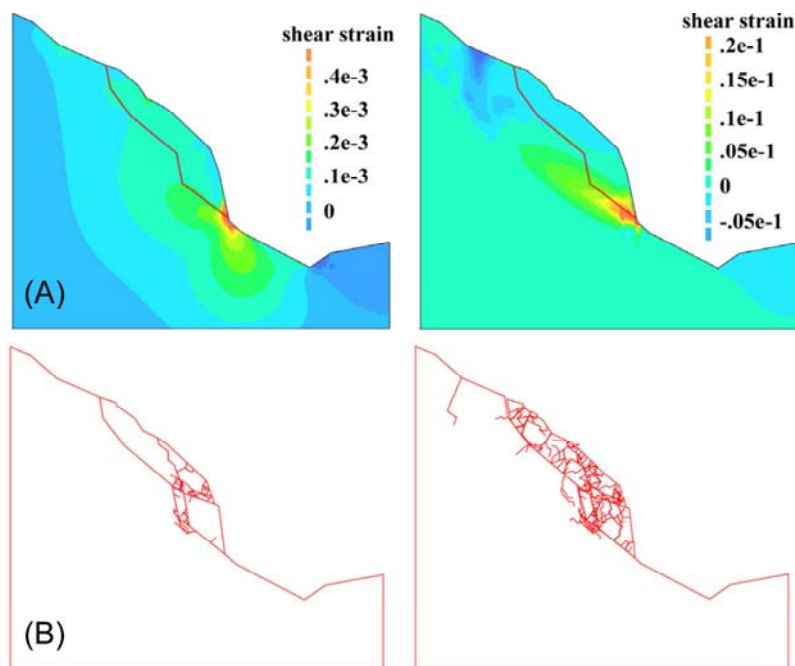
Fig. 2.12 Sviluppo progressivo della superficie di rottura della frana di Randa del 1991 simulato mediante una modellazione (A) al continuo (codice: Plaxis) e (B) al continuo/discontinuo (codice: Elfen) (da Eberhardt et al., 2002).

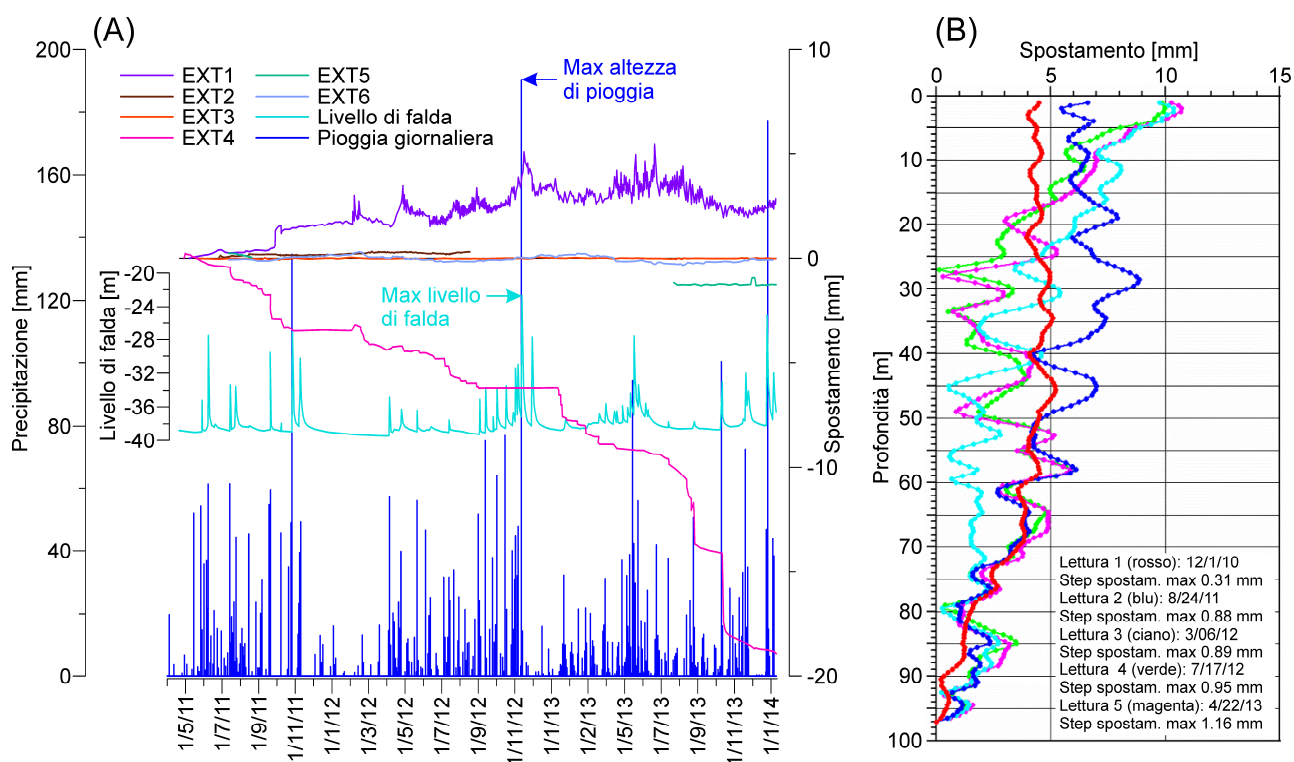
Fig. 4.11 (A) Andamento degli spostamenti e dei livelli di falda misurati dagli estensimetri e dal piezometro P22 installati sul versante del Passo della Morte. (B) Spostamenti profondi registrati dall'inclinometro I22. Dati forniti dalla Protezione Civile Regionale del Friuli Venezia Giulia (Marcato et al., 2014).

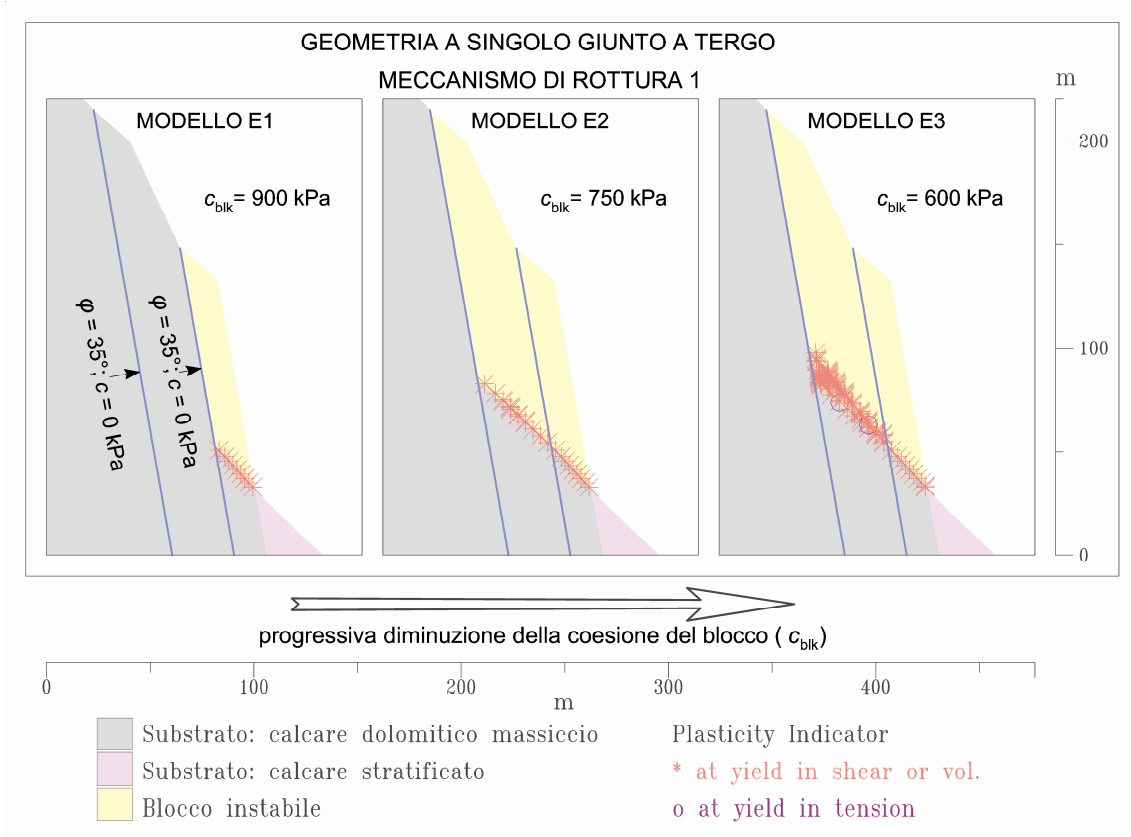
Fig. 7.8 Formazione progressiva della superficie di rottura finale del BLOCCO DOLOMITICO, associata al meccanismo di rottura 1 (geometria a singolo giunto a tergo).

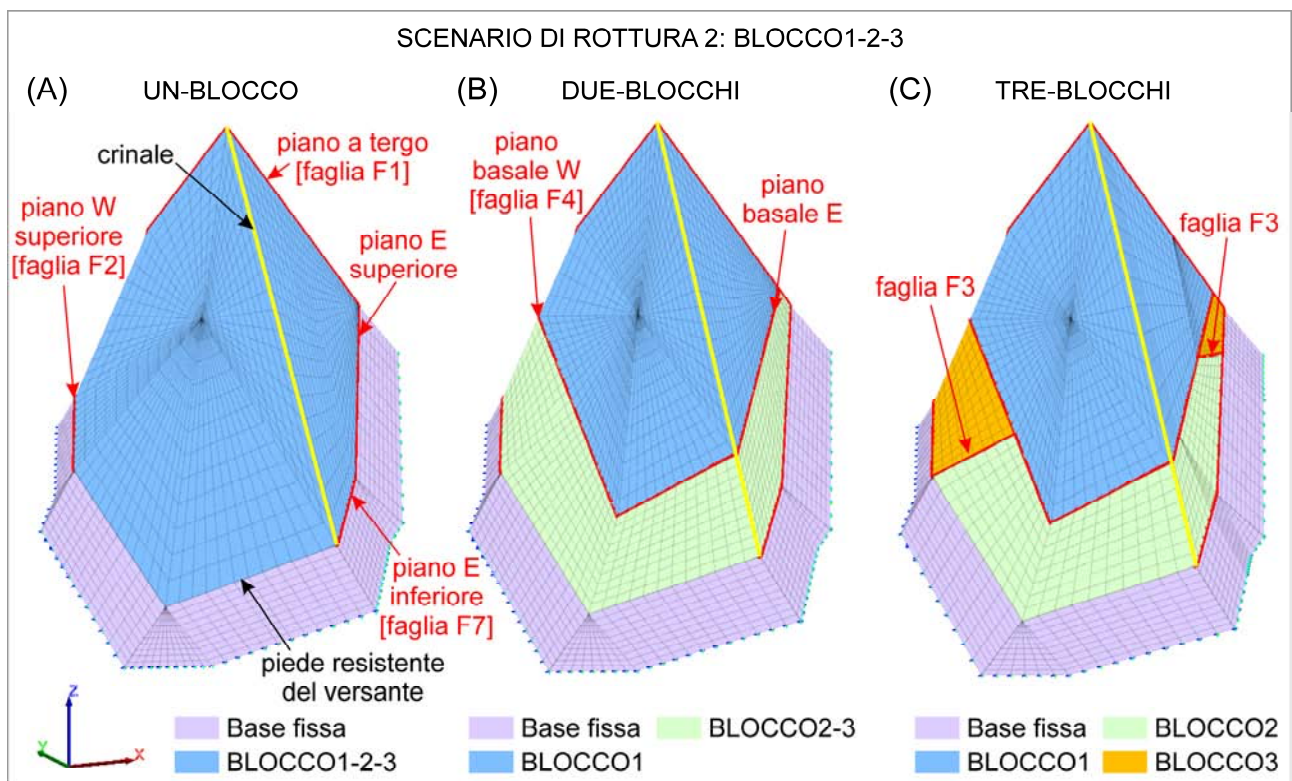
Fig. 7.19 Mesh 3D alle differenze finite del BLOCCO1-2-3. Sono state considerate tre diverse configurazioni geometriche di riferimento: (A) un-blocco, (B) due-blocchi, e (C) tre-blocchi.

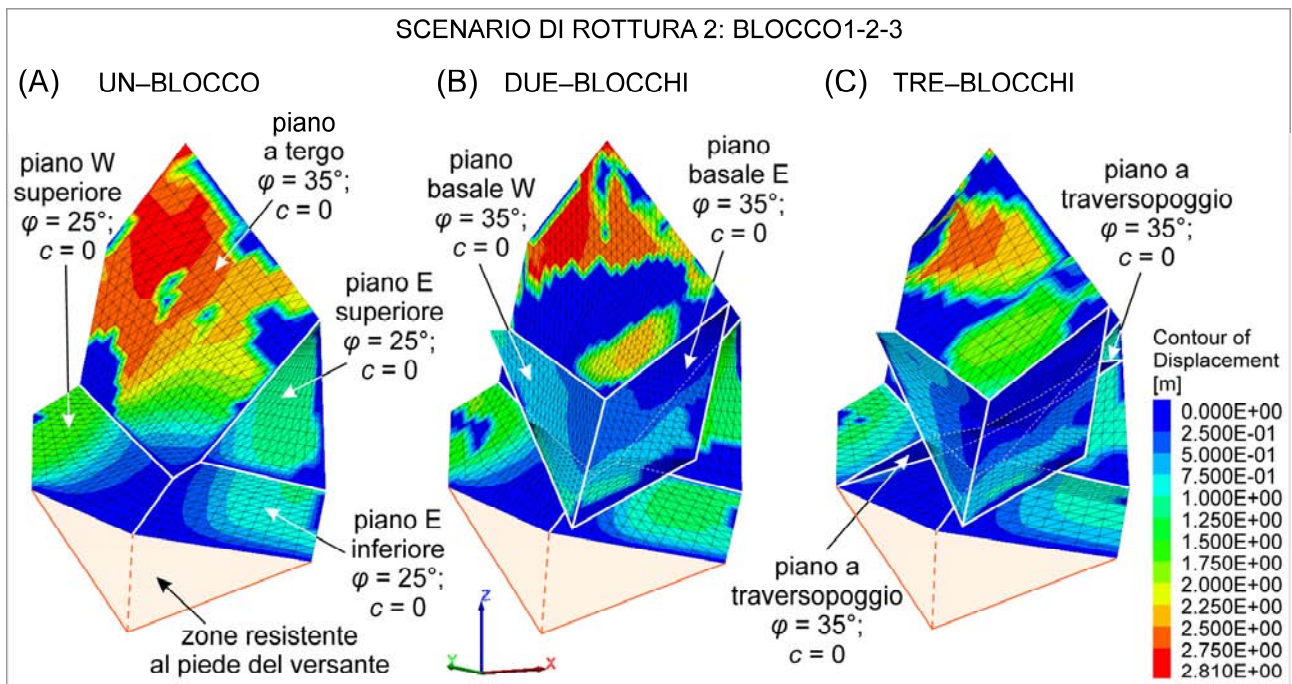
Fig. 7.23 Andamento tri-dimensionale degli spostamenti di taglio calcolati lungo le interfacce (faglie locali) associate alla rottura progressiva del BLOCCO1-2-3, secondo le configurazioni analizzate a (A) un-blocco, (B) due-blocchi, e (C) tre-blocchi.

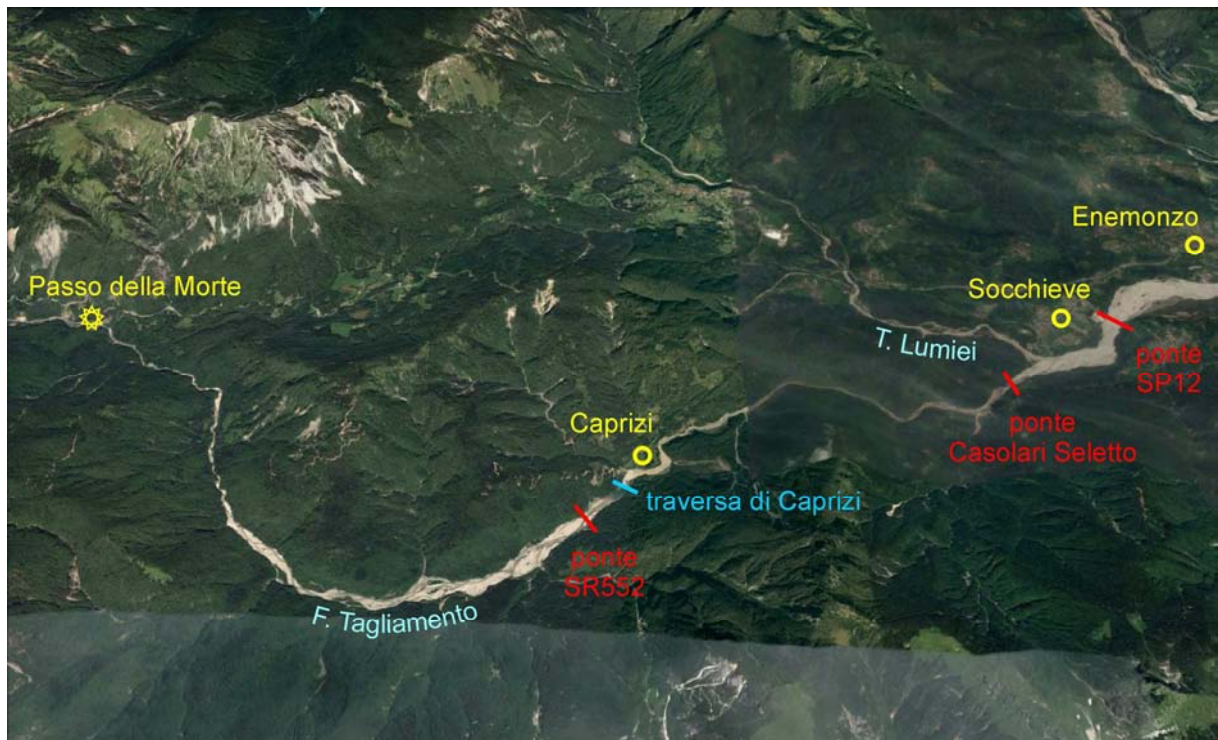
Fig. 9.1 Il tratto di valle del F. Tagliamento considerato nella modellazione idraulica dell'onda di piena. Sono segnalate le opere e gli insediamenti abitativi potenzialmente interessati dalla propagazione dell'onda (immagine da Google Earth).

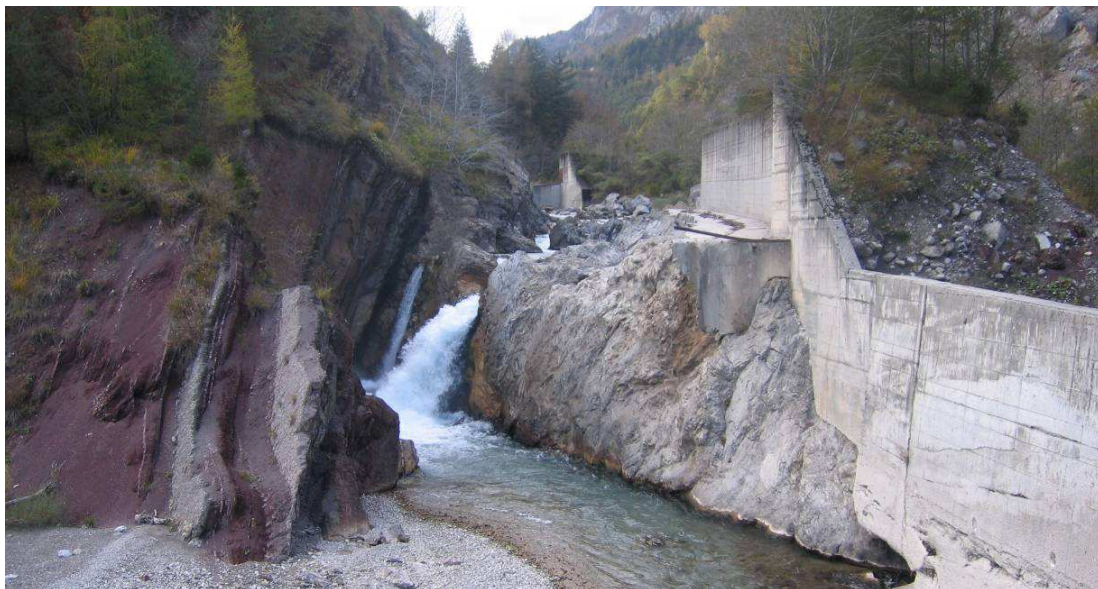
Fig. 9.3 Restringimento dell'alveo del F. Tagliamento in coincidenza del muro in calcestruzzo eretto a difesa della sponda sinistra (da relazione Puntel & Capellari Associati, 2015).

In corrispondenza del restringimento di sezione dell'alveo del F. Tagliamento poco più a valle del Passo della Morte (Fig. 9.3), per tutti gli scenari di propagazione analizzati, la corrente di piena è in grado di sormontare il muro in calcestruzzo eretto a difesa della sponda sinistra, costituita da materiali detritici di frana (Fig. 9.18). Le conseguenze sono di duplice natura. In prima analisi, la spinta dinamica della corrente potrebbe danneggiare gravemente il muro in cls, potendone causare anche il collasso con conseguente perdita dell'opera. In seconda analisi, la corrente di piena che aggira il muro potrebbe facilmente causare l'erosione della sponda sinistra. L'erosione al piede del deposito detritico di frana potrebbe a sua volta innescare fenomeni di instabilità del versante, in sommità del quale si trova la galleria paramassi della ex strada statale SS52 "Carnica".

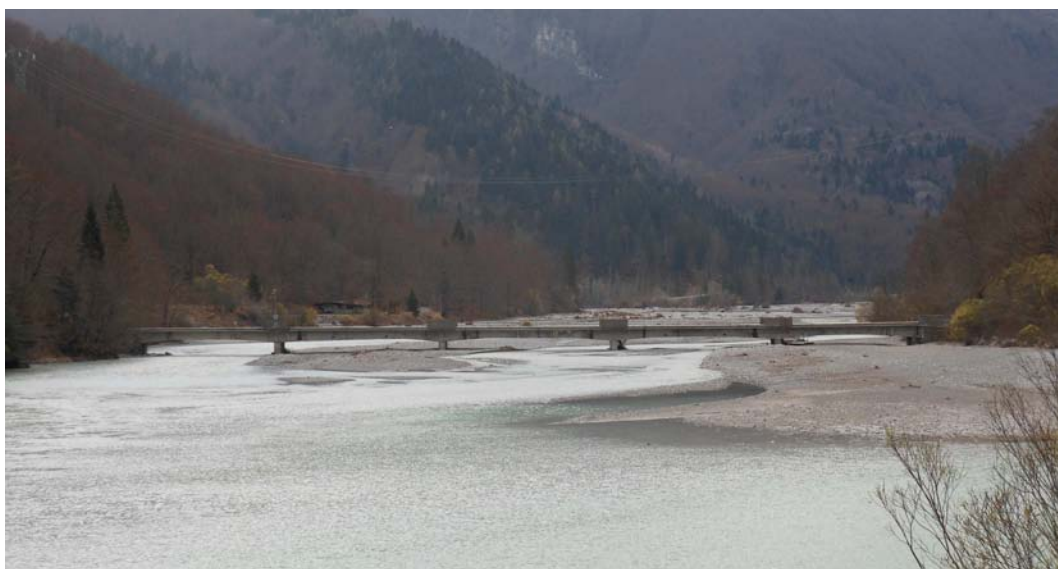
Fig. 9.5 Il ponte sulla SR552 visto da valle. L'impalcato è sorretto da 4 pile in alveo. Il corso principale del fiume si localizza sotto la campata di sinistra (SE). Si noti la differente luce verticale tra le 5 campate. Situazione ad inizio 2019.

A 8 km circa dal Passo della Morte, il F. Tagliamento raggiunge la località Caprizi, intercettando prima il ponte della strada Regionale SR552 del Passo Rest e poche centinaia di metri più a valle lo sbarramento sul corso d'acqua per captazione idrica (Fig. 9.4). Il ponte sulla SR552 è sorretto da quattro pile in alveo con fronte semicircolare ed altezza dal fondo mobile variabile (Fig. 9.5). Il corso principale del fiume passa al di sotto della prima campata di SE (quella più a sinistra in Fig. 9.5), dove è posto l'idrometro della rete idrometeorologica gestita dalla Protezione Civile Regionale. La luce al di sotto dell'impalcato è di circa 2.8–

3.0 m. Al contrario, la luce al di sotto dell'ultima campata verso la sponda opposta (destra in Fig. 9.5), al di sopra di una barra ghiaiosa, è di appena 1.0–1.3 m. Un secondo corso (minore) del fiume si localizza al di sotto della terza e quarta campata del ponte. Qui la luce verticale è di circa 2.0 m. L'ortofoto in Fig. 9.4A è stata scattata nel 2007, mentre la foto di Fig. 9.5 si riferisce alla situazione del fiume all'inizio del 2019. Come si evince dal confronto tra le due immagini, la morfologia dell'alveo è la medesima, quindi la situazione del corso del fiume è inalterata da almeno 12 anni.

In corrispondenza del ponte sulla strada regionale SR552 in località Caprizi (Fig. 9.5), per lo scenario più gravoso di propagazione dell'onda di piena, la corrente non è in grado di defluire liberamente al di sotto della campata del ponte verso la sponda sinistra (Fig. 9.33). L'impalcato costituirebbe un ostacolo al deflusso della corrente, determinando degli effetti negativi quali la possibile ostruzione della luce ad opera di detriti lapidei e vegetali trasportati dalla corrente, l'insorgenza di sollecitazioni anomale sull'impalcato e sulle pile del ponte o addirittura sormonto dell'impalcato stesso a causa del sovrizzo dinamico della corrente. L'impatto della corrente sull'impalcato potrebbe causare inoltre l'accentuazione di certi fenomeni di danneggiamento

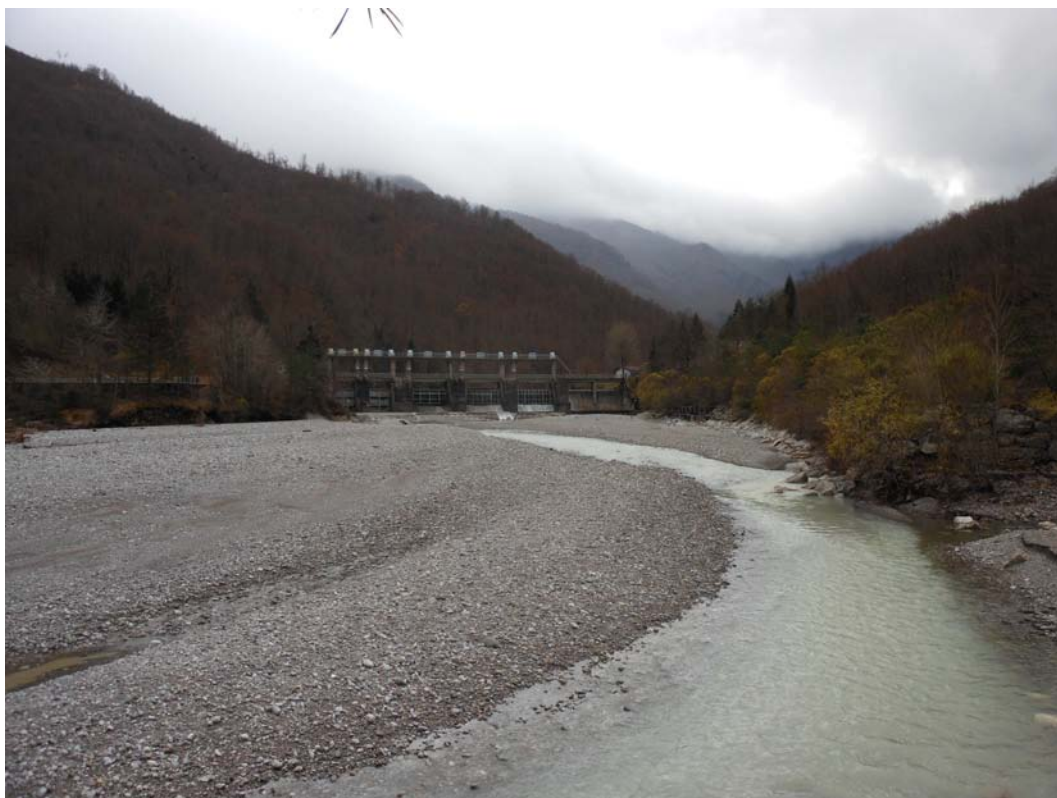
Fig. 9.6 Lo sbarramento di Caprizi visto da valle. Il corso principale del F. Tagliamento si trova all'estremità destra dell'alveo (a sinistra in foto, non visibile in quanto nascosto dalla barra ghiaiosa). In primo piano si nota un corso secondario del fiume rasente la difesa spondale in sinistra.

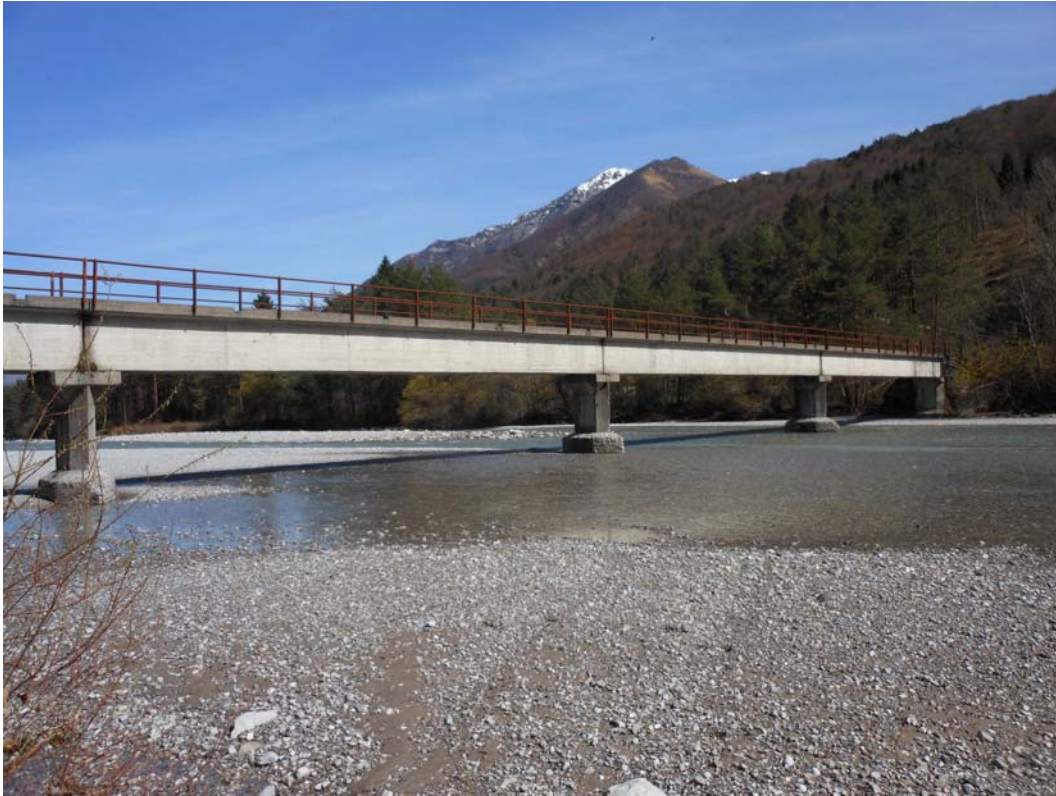
Fig. 9.9 Il ponte su viabilità secondaria in località Casolari Seletto, visto da monte. L'impalcato è sorretto da 3 pile in alveo con altezza utile di 3.6–3.7 m. Sulla sponda destra, poco più a valle del ponte, si trovano due edifici civili.

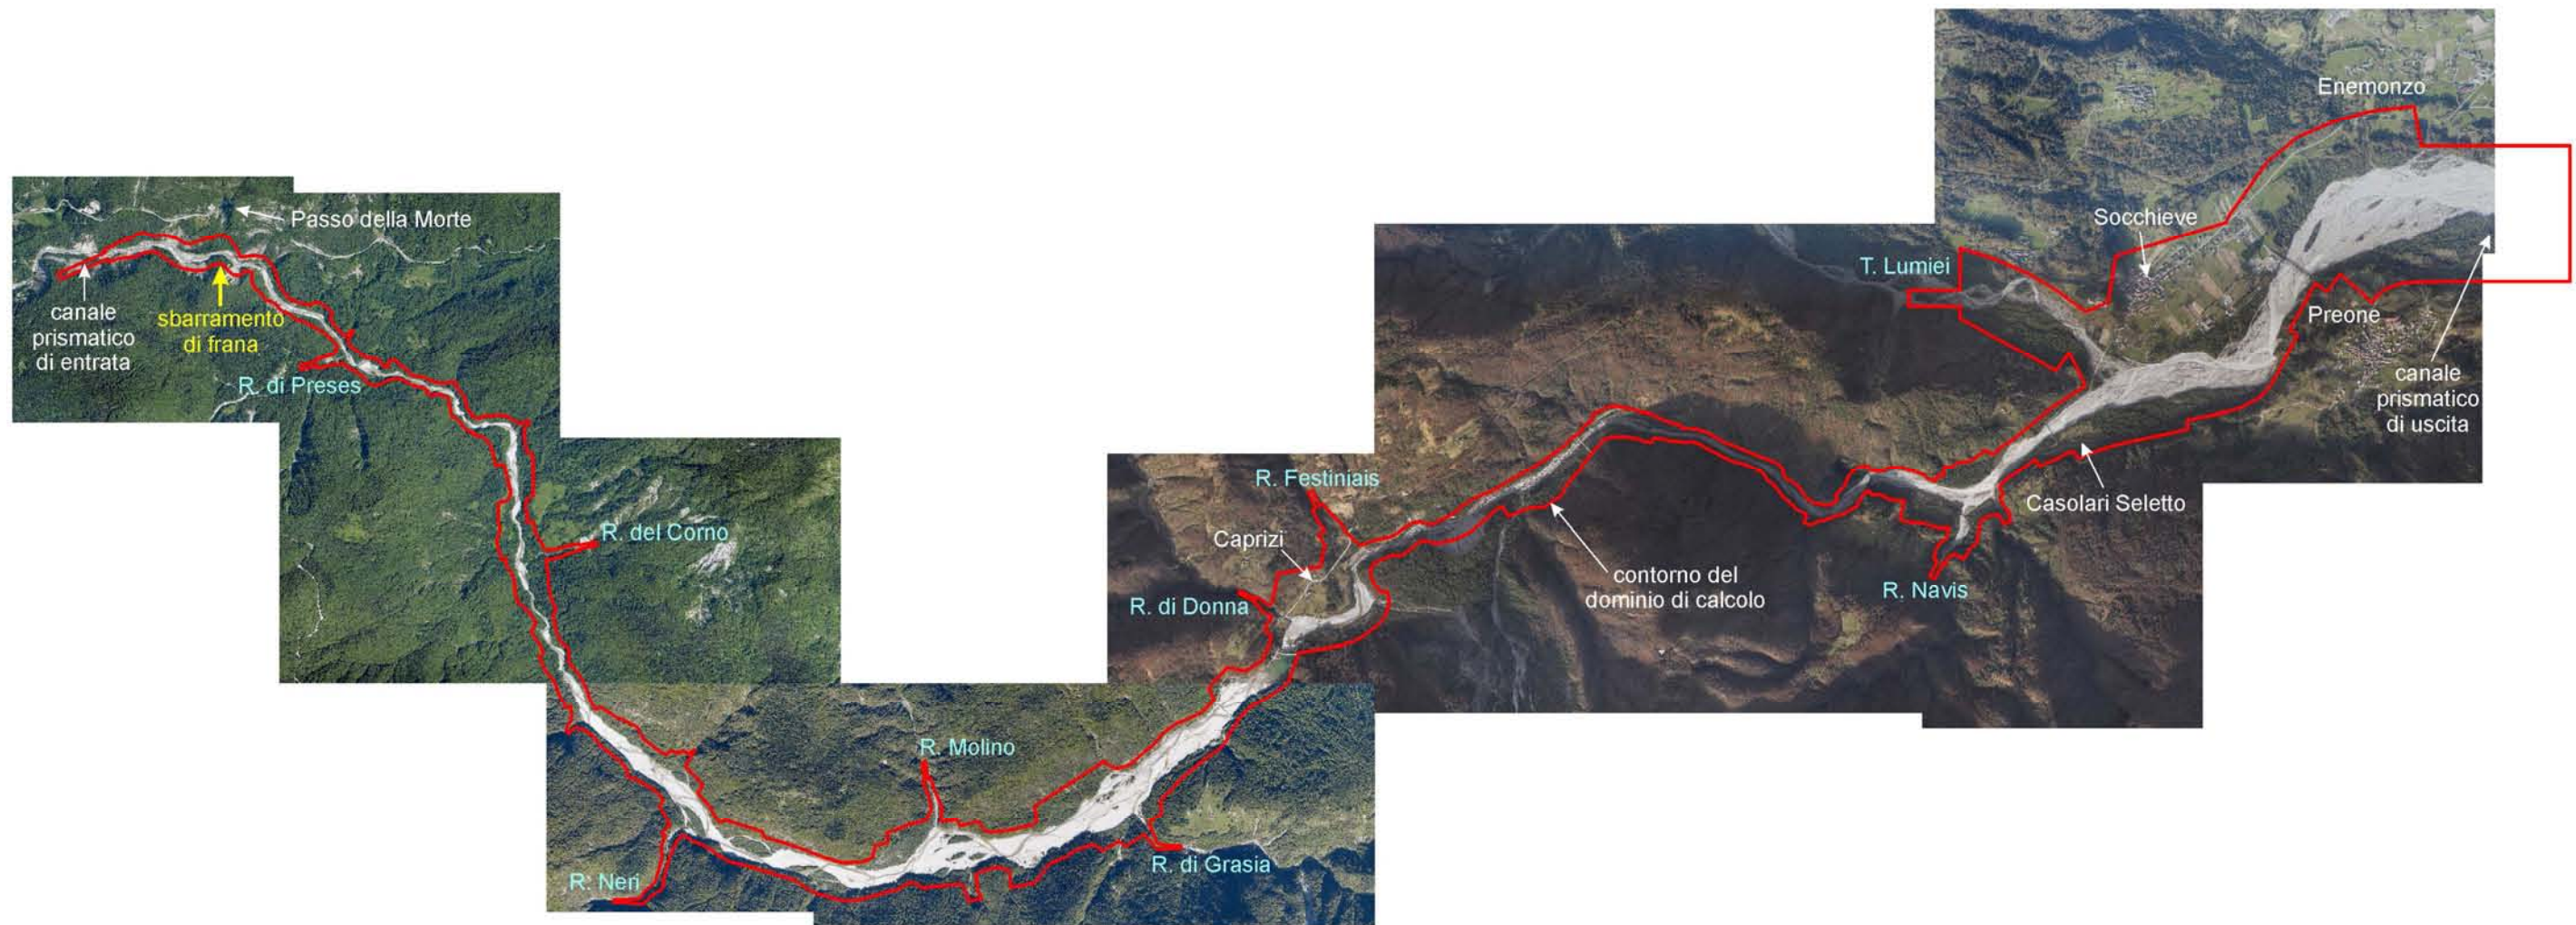
Fig. 9.14 Contorno del dominio di calcolo (in rosso) sovrapposto a ortofoto del tratto d'asta del F. Tagliamento analizzato nelle simulazioni idrodinamiche della propagazione dell'onda di piena conseguente alla rottura del potenziale sbarramento di frana in località Passo della Morte. Sono indicati gli affluenti del F. Tagliamento considerati nelle analisi.

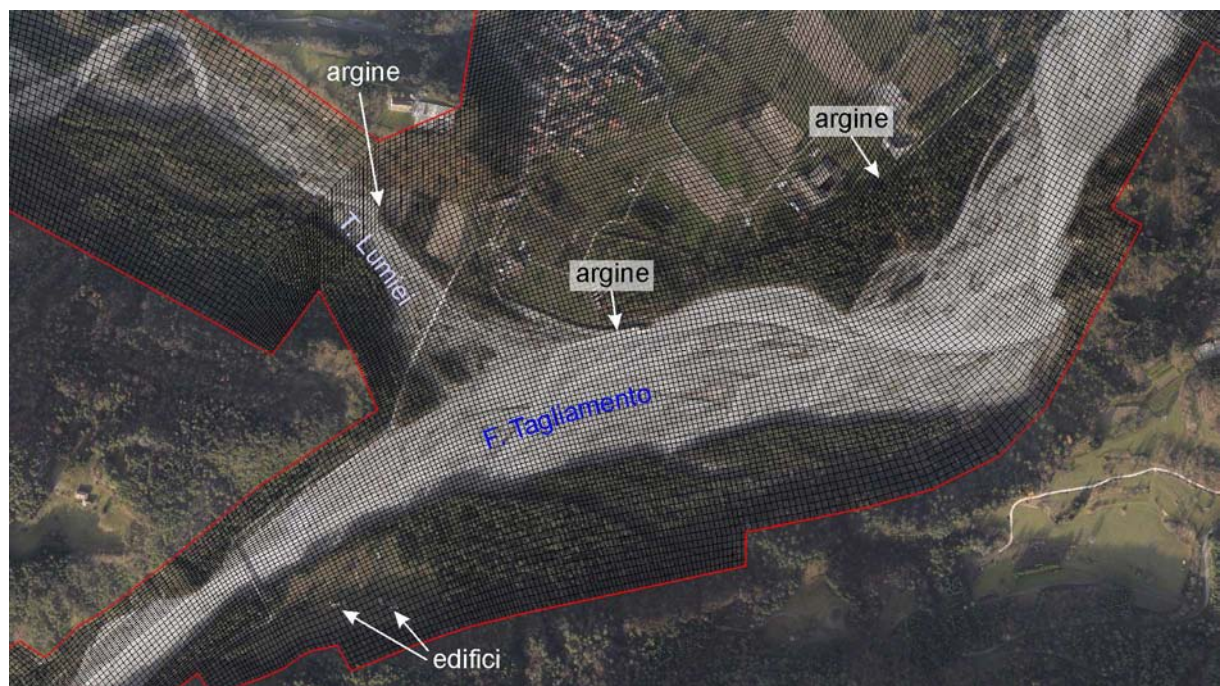
Fig. 9.16 Dettaglio della mesh di calcolo in corrispondenza della confluenza tra il F. Tagliamento e il T. Lumiei. Nella realizzazione della mesh è stata considerata la posizione degli argini a difesa dell'abitato di Socchieve.

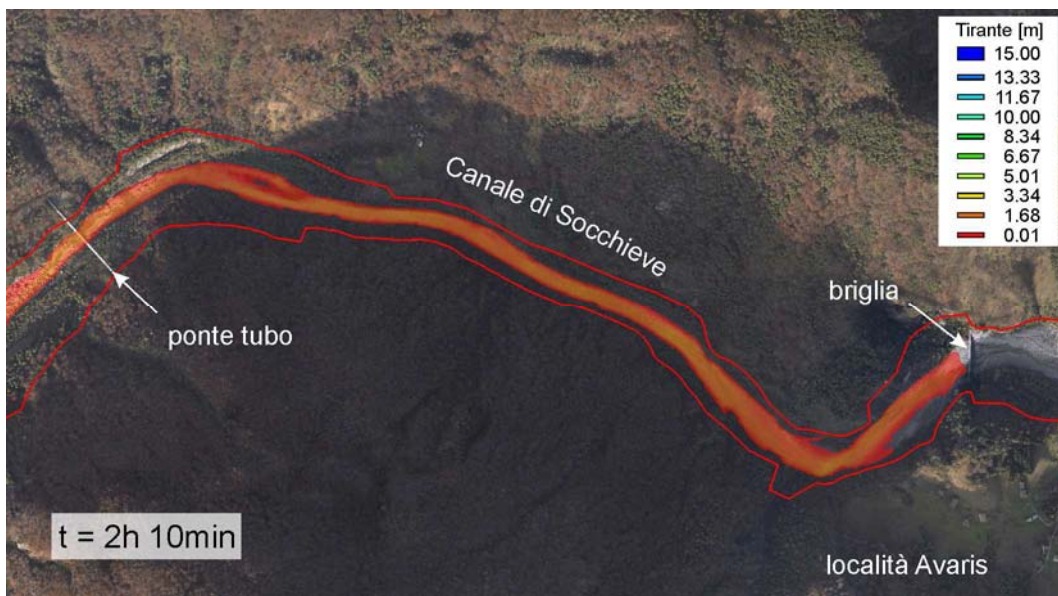
Fig. 9.23 Tiranti simulati dell'onda di piena che si propaga su fondo asciutto, lungo il Canale di Socchieve tra gli abitati di Caprizi e Socchieve.

Oltrepassata la traversa di Caprizi, l'onda raggiunge l'ansa a monte dell'abitato in un tempo variabile tra circa 50min e 1h35min (Fig. 9.22). L'argine in scogliera (Fig. 9.7A) contiene la corrente transitante in quel punto con tiranti massimi di circa 1.5 m e velocità massime di 1.0 m/s. Non si notano fenomeni di sovrizzo dinamico, nonostante la direzione della corrente sia incidente a quella dell'argine stesso. Verso valle, l'onda prosegue incanalata in alveo lungo il Canale di Socchieve (Fig. 9.23), fino a raggiungere la località Casolari Seletto (Fig. 9.24) e la successiva confluenza con il T. Lumiei nei pressi dell'abitato di Socchieve (Fig. 9.25). In corrispondenza del ponte su viabilità secondaria in località Casolari Seletto, l'onda giunge in un tempo variabile tra circa 1h20min e 2h30min ed è caratterizzata da tiranti massimi di circa 1.5 m, tali da non determinare esondazioni in direzione del terrazzo alluvionale sul quale sorgono gli edifici (Fig. 9.24). A Socchieve, l'onda di piena (tirante massimo $h = 1.50$ m) viene contenuta in alveo dall'argine in

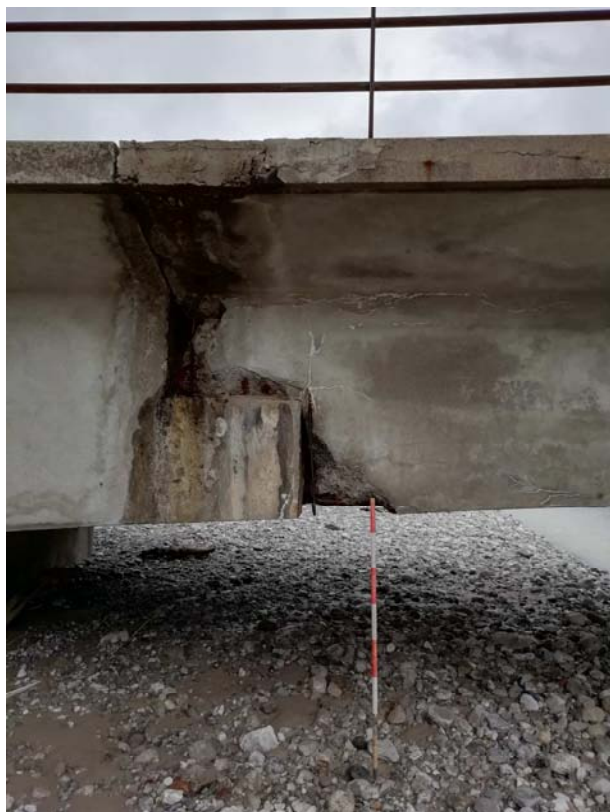
Fig. 10.1 Fenomeni di danneggiamento localizzato del ponte sulla SR552 in località Caprizi. Si noti la rottura del copriferro ed il processo di ossidazione in atto dell'armatura in coincidenza dell'appoggio tra campata e pila. Si noti inoltre la ridotta luce disponibile al di sotto dell'impalcato (130 cm circa).

del ponte che sono già in atto, come rotture localizzate di parti di calcestruzzo e ossidazione dell'armatura (Fig. 10.1). L'analisi del quadro dei danni originati dal potenziale evento alluvionale deve considerare ulteriori possibili conseguenze rilevanti relative all'erosione della base delle pile e delle spalle del ponte e di danni localizzati dovuti ad impatti singoli o multipli di massi e tronchi trasportati dalla corrente.
